## ARAÇ BİLGİLERİ

İŞLEM SAHİBİ  
TSK ELELE VAKFIİŞLEM TARİHİ  
23.10.2023 / 10:21PLAKA  
06 FE 6772

MARKA : FIAT  
MODEL : 2013  
RENK : BEYAZ  
SERİ : DOBLO  
KASA TİPİ : KAMYONET  
YAKIT TİPİ : DİZEL  
VİTES TİPİ : MANUEL  
KİLOMETRE : 210750  
ŞAŞI NO : NM426300006139498

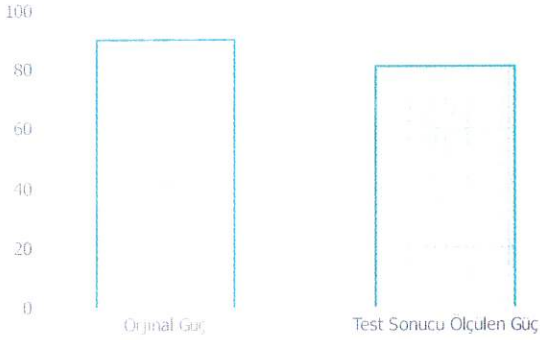
BEYGİR / GÜÇ DEĞERLENDİRMESİ

- ✓ Aracın orijinal gücü **90 HP**'dir.
- ✓ DYNO testi sonucunda ölçülen güç **81 HP**'dir.
- ✓ Bu değerler göz önüne alındığında aracın performans oranı **90%** olarak ölçülmüştür
- ✓ Aracın motor performans durumu **ÇOK İYİ**
- ✓ Aracın motor performans kaybı **10%**

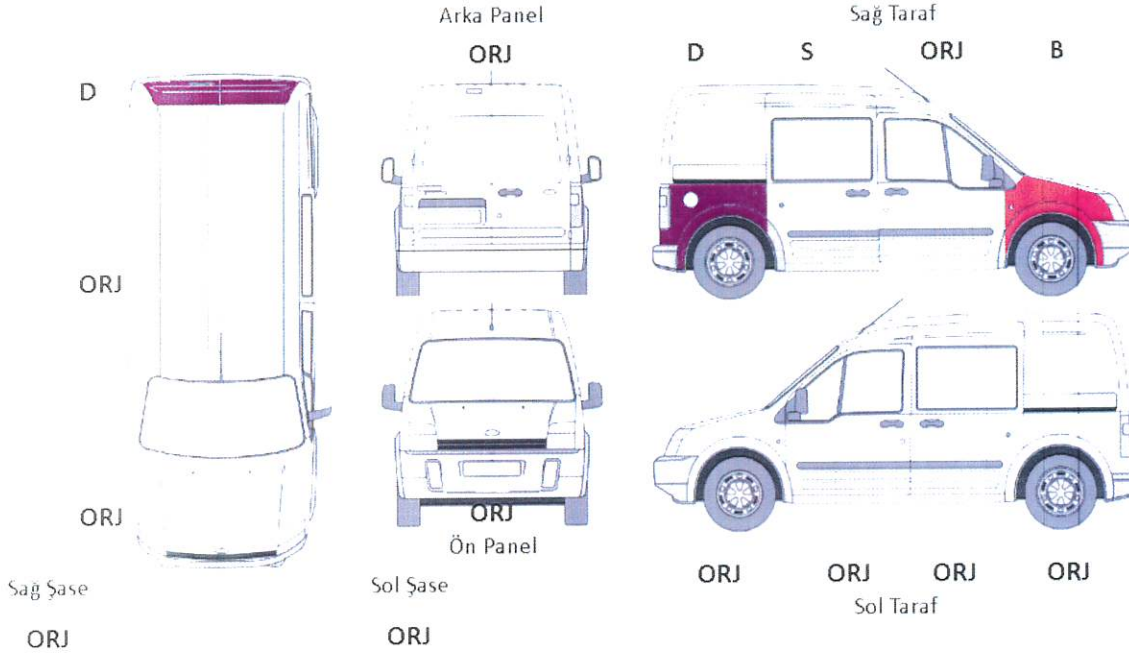
**KAPORTA BOYA TESTİ SONUCU**

- ✓ ARKA TAMPON DEMİRİ DEĞİŞMİŞ
- ✓ SOL ON ÇAMURLUKTA BOYASIZ ONARIM MEVCUT
- ✓ ARAC GÖVDESİNDE EZİKLER CIZIKLAR MEVCUT
- ✓ SOL SINYAL LAMBASI KIRIK

- ✓ Arac Bagaj Kapağı Durumu : Değişmiş
- ✓ Arac Tavan Durumu : Orijinal
- ✓ Arac Ön Kaput Durumu : Orijinal
- ✓ Arac Ön Panel Durumu : Orijinal
- ✓ Arac Arka Panel Durumu : Orijinal
- ✓ Arac Sağ Şase Durumu : Orijinal
- ✓ Arac Sol Şase Durumu : Orijinal
- ✓ Arac Sağ Arka Çamurluk Durumu : Değişmiş
- ✓ Arac Sağ Arka Kapı Durumu : Sökülüp Takılmış
- ✓ Arac Sağ Ön Kapı Durumu : Orijinal
- ✓ Arac Sağ Ön Çamurluk Durumu : Boyalı
- ✓ Arac Sol Arka Çamurluk Durumu : Orijinal
- ✓ Arac Sol Arka Kapı Durumu : Orijinal
- ✓ Arac Sol Ön Kapı Durumu : Orijinal
- ✓ Arac Sol Ön Çamurluk Durumu : Orijinal
