**EXPERTPRO**

RAPOR NO : 260677744

| Araç Bilgileri | Ekspertiz Bilgileri |
|---|---|
| Marka : Renault - Fluence (GRI) | Tarih : 05-06-2026 |
| Kilometre : 326.911 | Uygulanan Ekspertiz : GOLD PAKET |

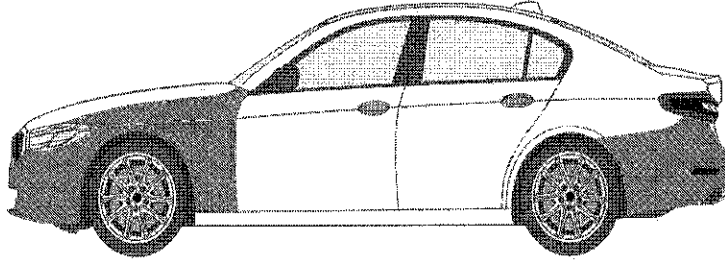
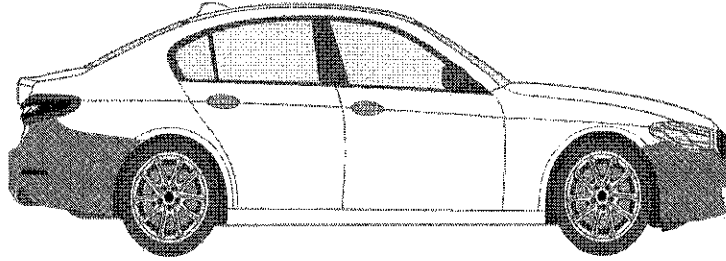
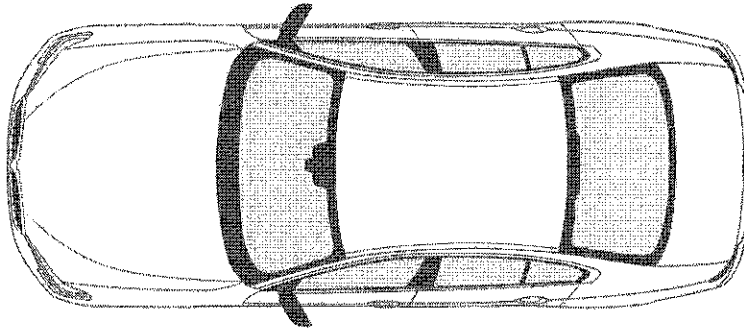
## KAPORTA

☐ ORJİNAL ☒ BOYALI ☒ LOKAL BOYALI ☒ DEĞİŞEN ☒ GÖÇÜK İŞLEMİ ☒ PLASTİK

| Sol Ön Çamurluk | BOYALI |

| Arka Tampon | BOYALI |
| Ön Tampon | BOYALI |
